Islandsparken

2021

Legepladsinspektionsrapport

Legepladsens adresse: Islandsvej 1P, 8800 Viborg
Kontaktperson: Lotte Kunstmann
Inspektion: Orla Jensen
Inspektionsdato: 19-03-2021

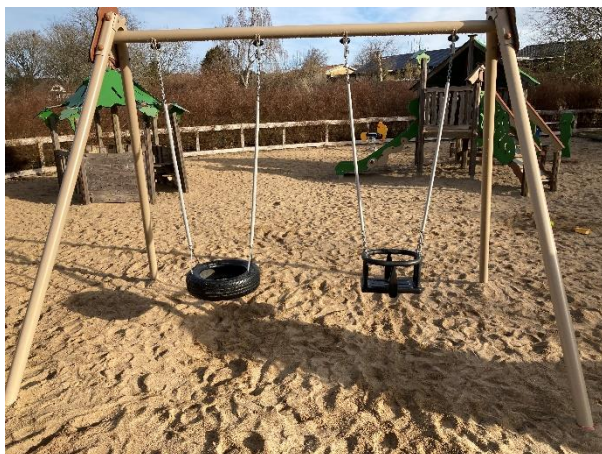
Foto 2

Oversigtsbillede: Gyng			
Inspektion foretaget i.h.t. følgende standarder:			
DS/EN 1176 del 1 Generelle krav			X
DS/EN 1176 del 2 Gynger			X
DS/EN 1176 del 3 Rutsjebaner			
DS/EN 1176 del 4 Svævebaner			
DS/EN 1176 del 5 Karruseller			
DS/EN 1176 del 6 Vipper			
DS/EN 1176 del 7 Insp. og vedligehold			X
DS/EN 1176 del 10 Lukkede systemer			
DS/EN 1176 del 11 3-D Klatretræ			
Bemærkninger:			
Ja	X	Nej	
Mærke/ årgang: Ledon, 2020
