Pilkærvej Vridsted

2021

Legepladsinspektionsrapport

Legepladsens adresse: Pilkærvej, Vridsted, 7800 Skive
Kontaktperson: Lotte Kunstmann
Inspektion: Orla Jensen
Inspektionsdato: 19-03-2021

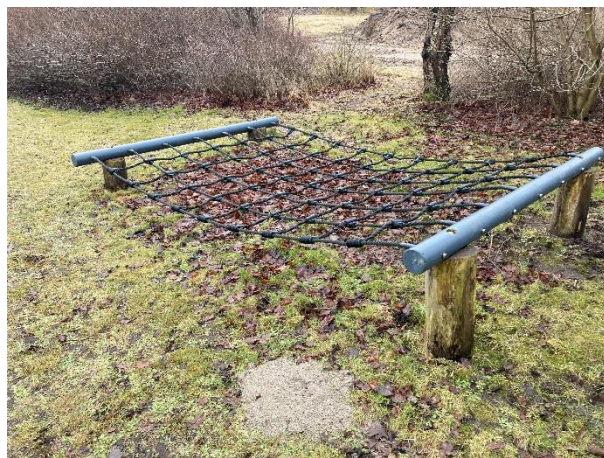
Foto 1

Oversigtsbillede: Klatretnet			
Inspektion foretaget i.h.t. følgende standarder:			
DS/EN 1176 del 1 Generelle krav			X
DS/EN 1176 del 2 Gynger			
DS/EN 1176 del 3 Rutsjebaner			
DS/EN 1176 del 4 Svævebaner			
DS/EN 1176 del 5 Karruseller			
DS/EN 1176 del 6 Vipper			
DS/EN 1176 del 7 Insp. og vedligehold			X
DS/EN 1176 del 10 Lukkede systemer			
DS/EN 1176 del 11 3-D Klatretnet			
Bemærkninger:			
Ja		Nej	X
Mærke/ årgang: Bløcher, 2020

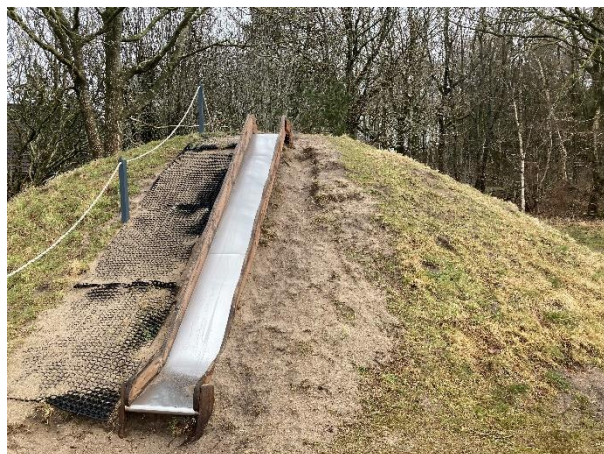
Foto 2

Oversigtsbillede: Rutsjebane			
Inspektion foretaget i.h.t. følgende standarder:			
DS/EN 1176 del 1 Generelle krav			X
DS/EN 1176 del 2 Gynger			
DS/EN 1176 del 3 Rutsjebaner			X
DS/EN 1176 del 4 Svævebaner			
DS/EN 1176 del 5 Karruseller			
DS/EN 1176 del 6 Vipper			
DS/EN 1176 del 7 Insp. og vedligehold			X
DS/EN 1176 del 10 Lukkede systemer			
DS/EN 1176 del 11 3-D Klatretnet			
Bemærkninger:			
Ja		Nej	X
Mærke/ årgang: Bløcher, 2011

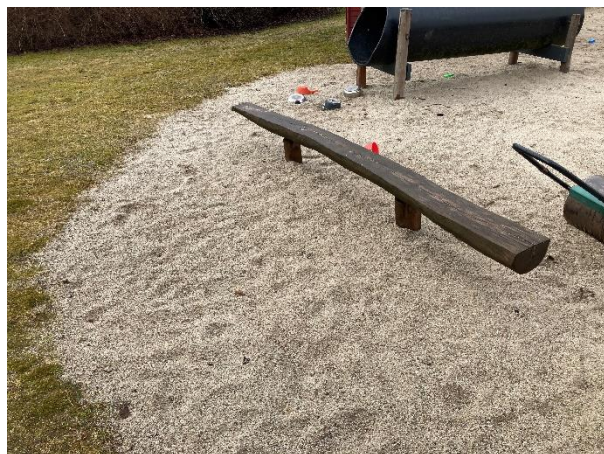
Foto 3

Oversigtsbillede: Bænk			
Inspektion foretaget i.h.t. følgende standarder:			
DS/EN 1176 del 1 Generelle krav			X
DS/EN 1176 del 2 Gynger			
DS/EN 1176 del 3 Rutsjebaner			
DS/EN 1176 del 4 Svævebaner			
DS/EN 1176 del 5 Karruseller			
DS/EN 1176 del 6 Vipper			
DS/EN 1176 del 7 Insp. og vedligehold			X
DS/EN 1176 del 10 Lukkede systemer			
DS/EN 1176 del 11 3-D Klatretnet			
Bemærkninger:			
Ja		Nej	X
Mærke/ årgang:

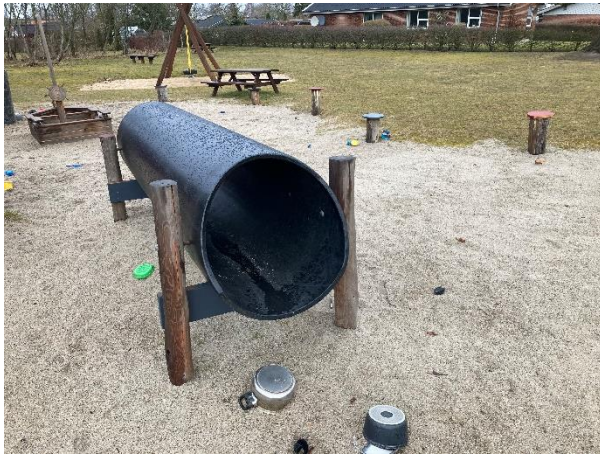
Foto 4

Oversigtsbillede: Tunnel

Bemærkninger: Ja Nej X

Mærke/ årgang: ukendt, 2020

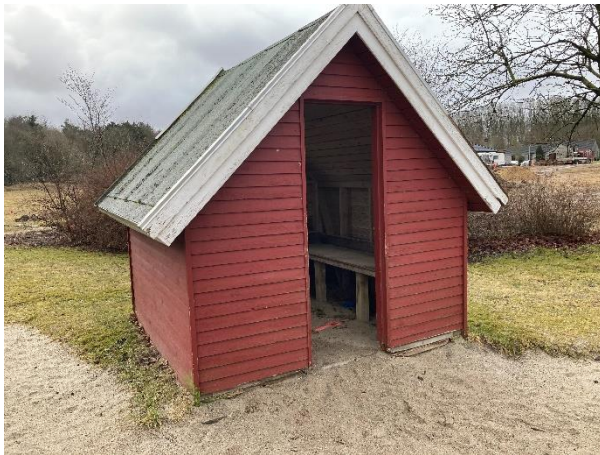
Foto 5

Oversigtsbillede: Legehus

Bemærkninger: Ja X Nej

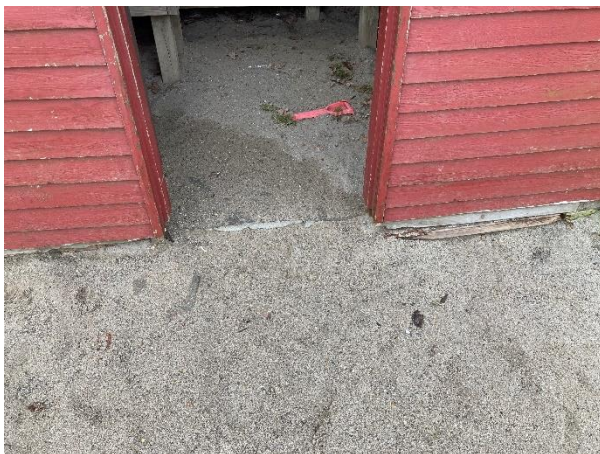
Foto 6

Redskabet er i forfald. Der er konstateret råd i bunden af huset. For at opretholde det nødvendige sikkerhedsniveau skal slidte og defekte dele udskiftes.

DS/EN 1176-7 pkt. 8.2.6. Rutinemæssig vedligeholdelse

DS/EN 1176-7 pkt. 8.2.7. Korrigerende vedligeholdelse

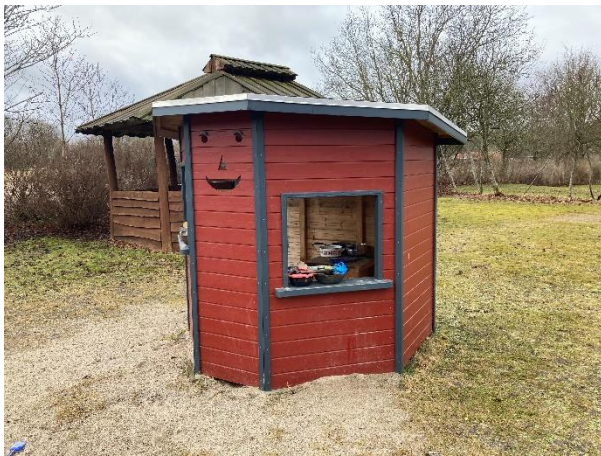
Foto 7

Oversigtsbillede: Legehus			
Inspektion foretaget i.h.t. følgende standarder:			
DS/EN 1176 del 1 Generelle krav			X
DS/EN 1176 del 2 Gynger			
DS/EN 1176 del 3 Rutsjebaner			
DS/EN 1176 del 4 Svævebaner			
DS/EN 1176 del 5 Karruseller			
DS/EN 1176 del 6 Vipper			
DS/EN 1176 del 7 Insp. og vedligehold			X
DS/EN 1176 del 10 Lukkede systemer			
DS/EN 1176 del 11 3-D Klatre-net			
Bemærkninger:			
Ja		Nej	X
Mærke/ årgang: 2020

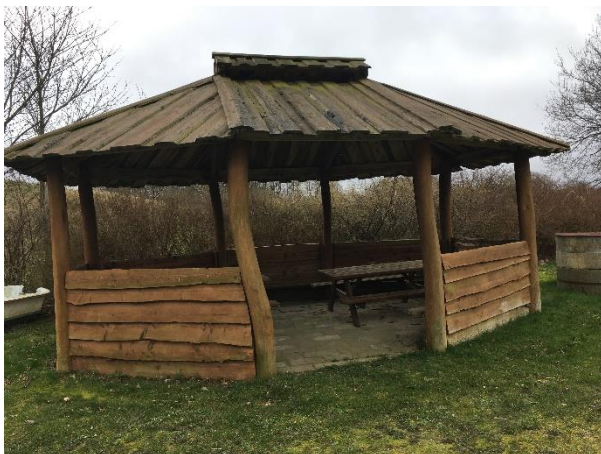
Foto 8

Oversigtsbillede: Bål hus			
Inspektion foretaget i.h.t. følgende standarder:			
DS/EN 1176 del 1 Generelle krav			X
DS/EN 1176 del 2 Gynger			
DS/EN 1176 del 3 Rutsjebaner			
DS/EN 1176 del 4 Svævebaner			
DS/EN 1176 del 5 Karruseller			
DS/EN 1176 del 6 Vipper			
DS/EN 1176 del 7 Insp. og vedligehold			X
DS/EN 1176 del 10 Lukkede systemer			
DS/EN 1176 del 11 3-D Klatre-net			
Bemærkninger:			
Ja	X	Nej	
Mærke/ årgang: ukendt

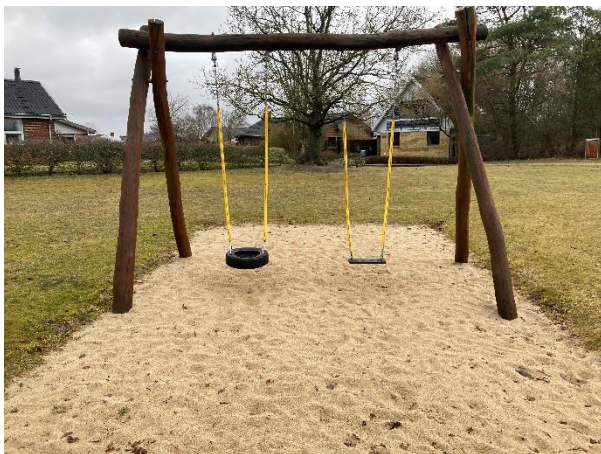
Foto 9

Oversigtsbillede: Gyng			
Inspektion foretaget i.h.t. følgende standarder:			
DS/EN 1176 del 1 Generelle krav			X
DS/EN 1176 del 2 Gynger			X
DS/EN 1176 del 3 Rutsjebaner			
DS/EN 1176 del 4 Svævebaner			
DS/EN 1176 del 5 Karruseller			
DS/EN 1176 del 6 Vipper			
DS/EN 1176 del 7 Insp. og vedligehold			X
DS/EN 1176 del 10 Lukkede systemer			
DS/EN 1176 del 11 3-D Klatre-net			
Bemærkninger:			
Ja	X	Nej	
Mærke/ årgang: ukendt

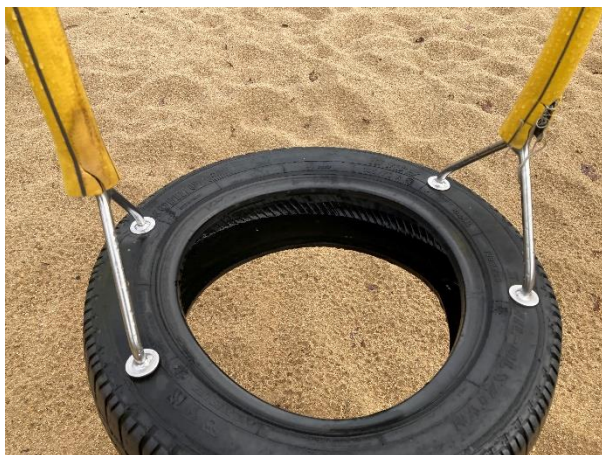
Foto 10

Kædeovertrækket er defekt.
Gælder alle fire overtræk
For at sikre børn et bedre greb, bør kædeovertrækket være fastgjort og intakt.

DS/EN 1176-7 pkt. 8.2.6. Rutinemæssig vedligeholdelse
DS/EN 1176-7 pkt. 8.2.7. Korrigerende vedligeholdelse

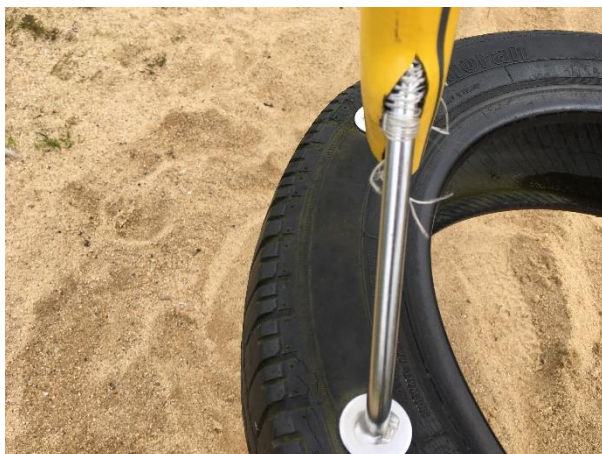
Foto 11

Se tekst ovenfor

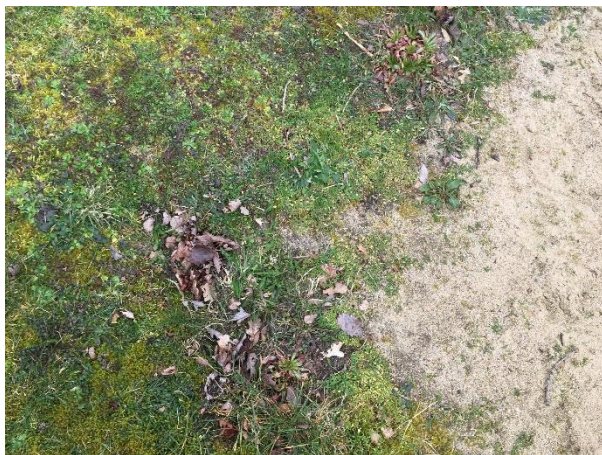
Foto 12

Manglende forebyggelse af faldulykker.
Det vurderes at faldunderlaget ikke er tilstrækkelig vedligeholdt og derfor ikke har de nødvendige stødabsorberende egenskaber. Faldunderlaget skal jævnligt løsnes, rives tilbage under redskaber og holdes fri for planter.

DS/EN 1176-1 pkt. 4.2.8.5. Beskyttelse mod skader fra stødområdets overflade og tabel 4
DS/EN 1176-7 pkt. 8.2.6. Rutinemæssig vedligeholdelse

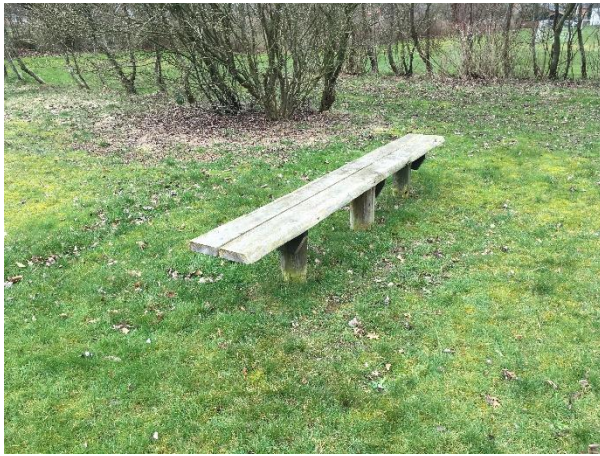
Foto 13

Oversigtsbillede: Bænk
